レイヤーベッド実例

2019/1/26 東京都稲城市W様のお宅

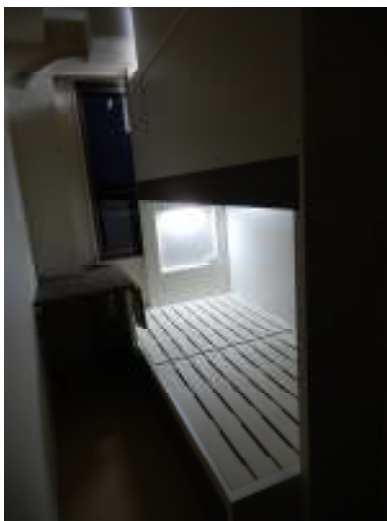
マンション6帖の洋室、入口は1か所で通路はカーテンで仕切る

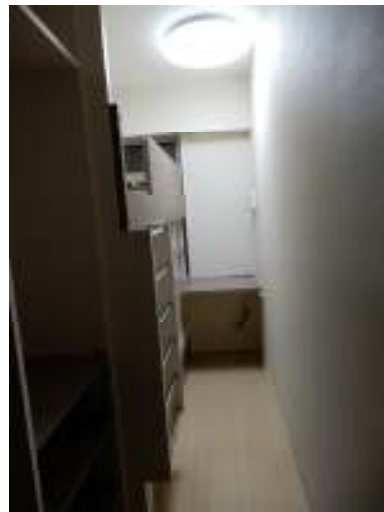
1階ベッド、デスクは折り畳み

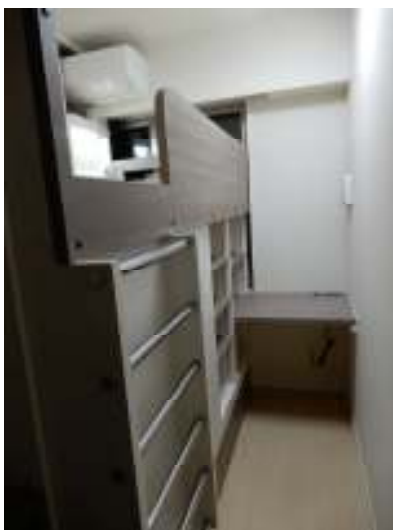
天井照明は既存を2か所に変更
手前はオープンクローゼット

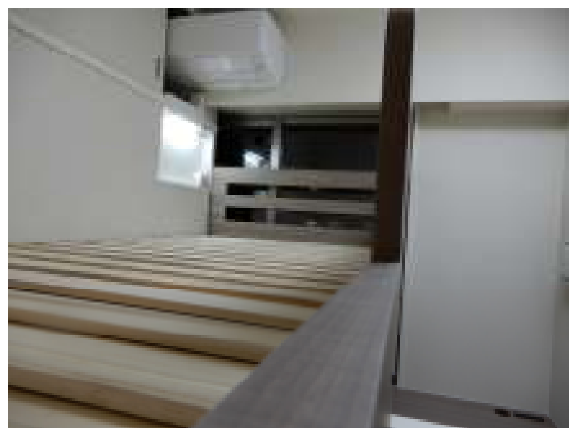
2階ベッド照明は間仕切パネルをくり抜いて
ニッチに取り付け

2階ベッド側、エアコンは吹き出しを半分ずつ利用
